Mulighetsstudie - Roadrunner

Rapport - 2017/086

Prosjektnummer: 7351038
Prosjektets tittel: Mulighetsstudie Roadrunner
Oppdragsgiver(e): Statens Vegvesen
ISBN: 978-82-490-0887-2
Gradering: Åpen
Kvalitetssikrer: Geir Sverre Braut, SuS

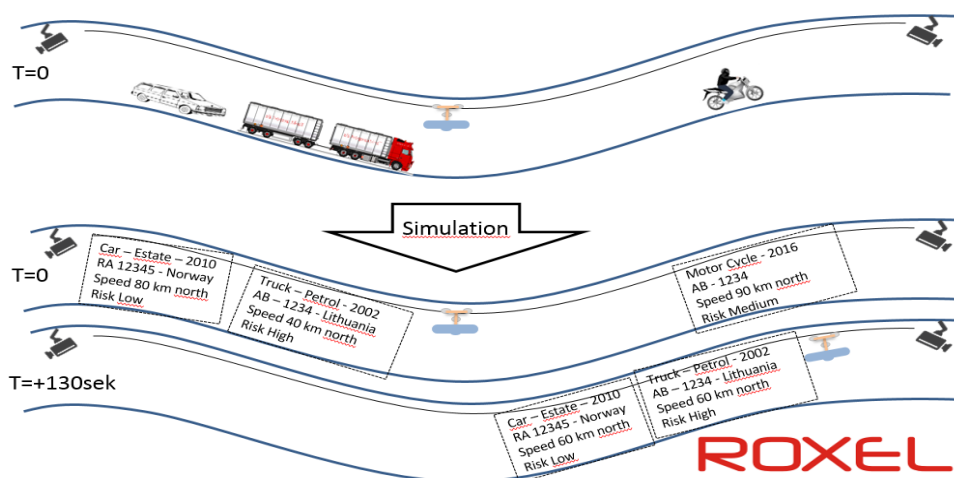
Figur 2.3: Skisse over trafikksimulering i Roadrunner-systemet, Roxel

Kjøretøyets forventede posisjon korrigeres ved observasjoner gjennom tunnelen. I sin tidligste fase programmeres Roadrunner med enkle indikatorer/målestørrelser som gir alarm/aksjon. Dette kan være størrelser som hastighet, fremmedlegemer i tunnelen, avstander og rekkefølge av kjøretøy. På sikt skal det utvikles og videreutvikles en trafikkmodell, som vil vise forventede trafikkstrømmer. Trafikkmodellen oppdateres kontinuerlig og gir mulighet for å detektere avvik fra forventet trafikkmonster. Slike avvik kan representere risiko. En trafikkmodell vil også gi viktige data under eventuell evakuering. Det er grunnmodellen. Et videre forsknings og utviklingsarbeid vil utvikle dynamiske trafikkmodeller som etter hvert skal baseres på «big data», og autonom læringsfunksjon.

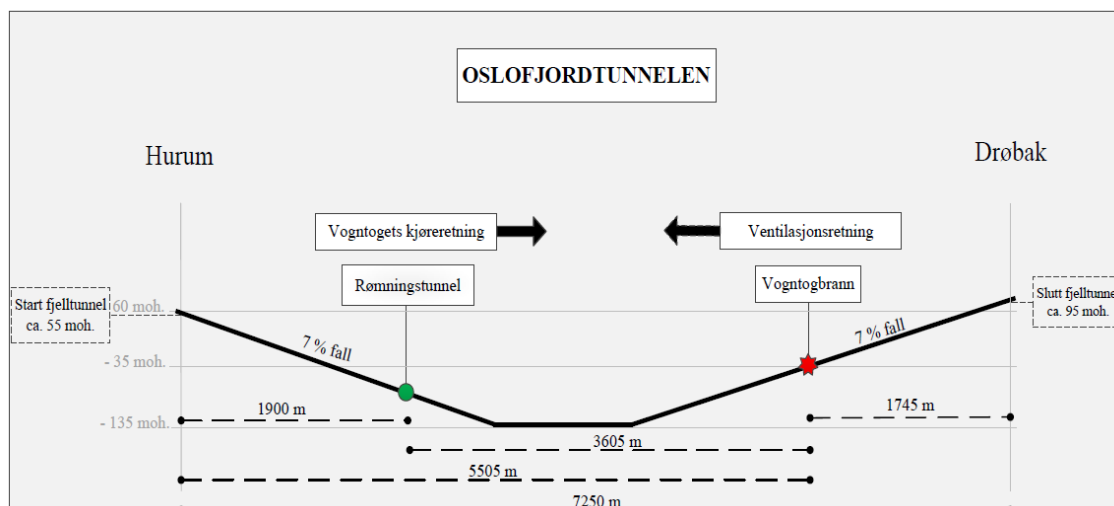
Figur 5.1: Skjematisk tegning av Oslofjordtunnelen med avstander, fall m.m. Avstandene på skissen tar utgangspunkt i data fra beredskapsplanen for Oslofjordtunnelen. Illustrasjon: SHT

Vogntoget, MAN TGA 18.430 trekkbil med 3-akslet Swartzmüller Semitrailer, stanset i høyre kjørefelt 1 455 m oppe i stigningen mot Drøbaksiden like ved døren til en SOS-stasjon. Dette er 1 745 m fra tunnelåpningen på Drøbaksiden. Fra brannstedet til tunnelåpningen på Hurumsiden er det 5 505 m, og til rømningsstunnelen 3 605 m i retning mot Hurum, se figur 5.1. Ifølge videoovervåkingsbilder fra tunnelen startet brannen sannsynligvis noen meter før vogntoget stoppet. På tunnelveggen ved SOS-stasjonen hvor vogntoget stoppet var det montert ett brannskap med to brannslukningsapparat. Fra brannstedet til nærmeste snunisje var det ca. 400 m i hver retning.

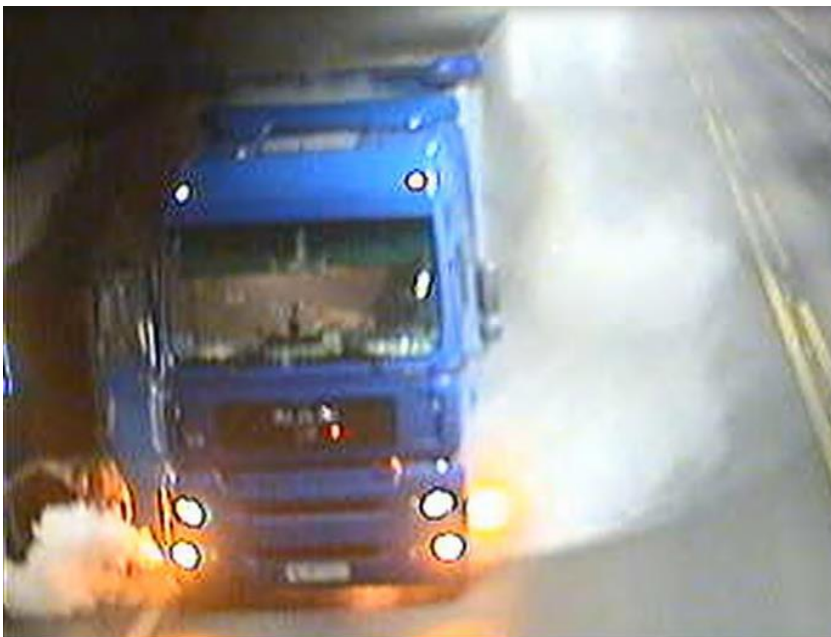
Figur 5.2: Førerens slukkingsforsøk. Foto: Utklipp fra videoovervåking i tunnelen - Statens vegvesen

«Ca. kl. 1436 forlot føreren førerhytta på høyre side, og iverksatte straks slukkingsarbeid. Tross iherdig slukkingsforsøk var det ikke mulig å få kontroll over brannen. Han forsøkte med et brannslukkingsapparat fra bilen og to apparater fra tunnelen (se figur 5.2), men disse hadde ikke tilstrekkelig kapasitet til å slokke brannen.

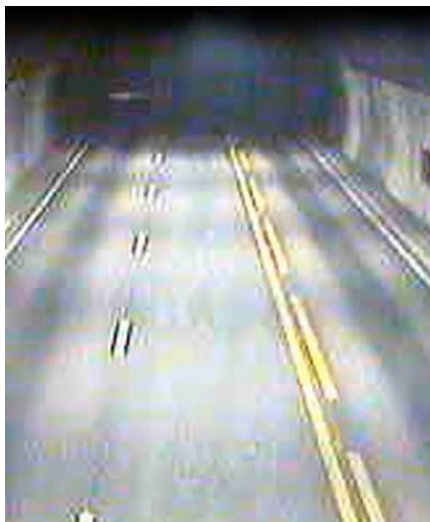
Figur 5.3: Røyk i tunnelen. Foto: Utklipp fra videoovervåking i tunnelen - Statens vegvesen

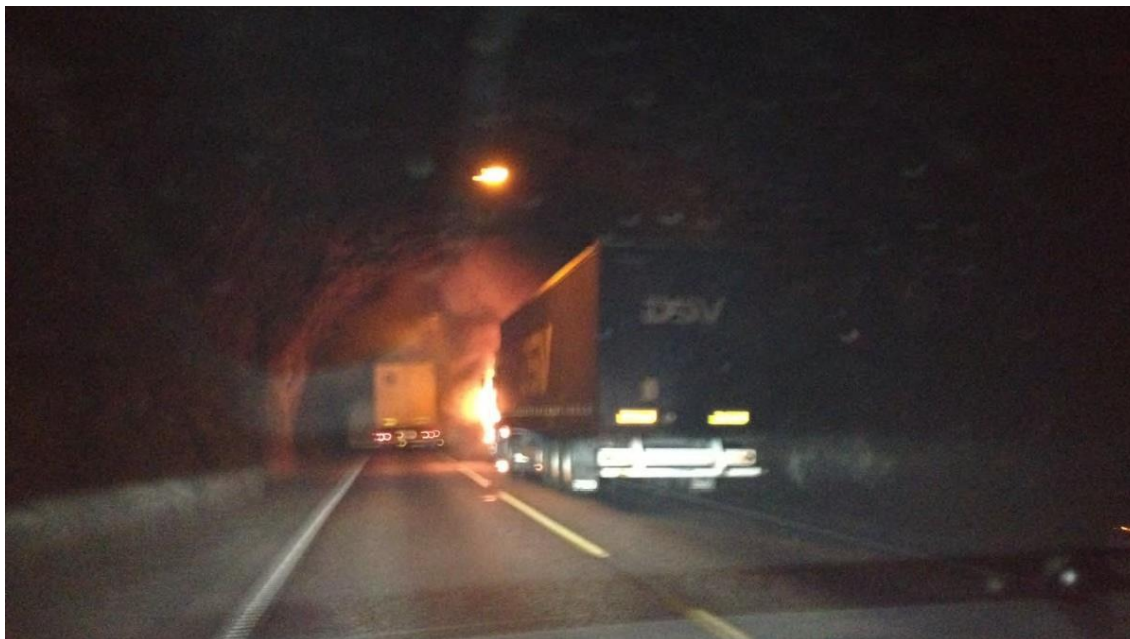
Figur 5.4: Vognetoget i en tidlig fase av brannen. Foto: Monika Blikås (SHT, 2015)

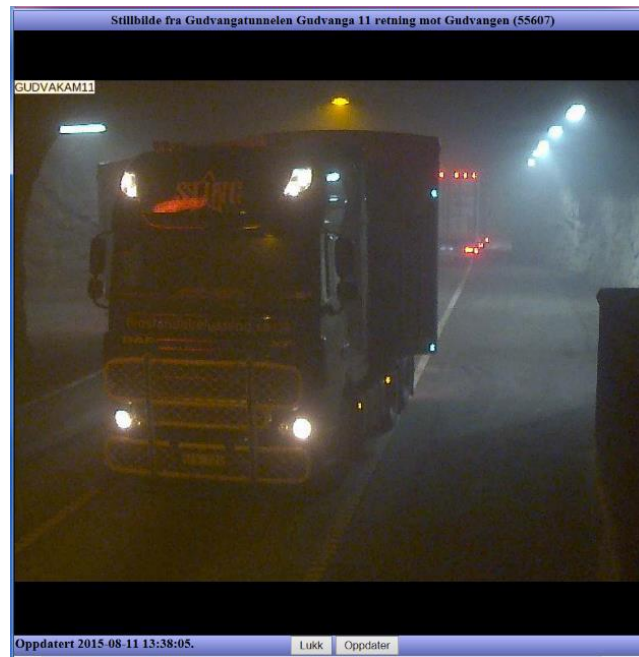
Figur 5.7: *Vogntog snudde 3,5 km inn i tunnelen mot Gudvangen, kl. 1338. Foto: Utklipp fra Statens vegvesen*

Brannslukkingsapparatet som bussføreren hadde tatt fra veggen ga ingen effekt på brannen i motorrommet. Da det virket nytteløst å slokke brannen, gikk han videre innover i tunnelen for å varsle andre trafikanter. Bussføreren rakk å komme ca. 300 meter videre inn i tunnelen fra brannstedet, før røyken innhentet han. Bussføreren søkte tilflukt i et vogntog som stod parkert i retning mot Flåm og ble sittende der sammen med vogntogsjåføren. Figur 5.7 og figur 5.8 viser sikten i tunnelen 3,5 km fra utgangen i retning Flåm kl. 1338 og kl. 1339.

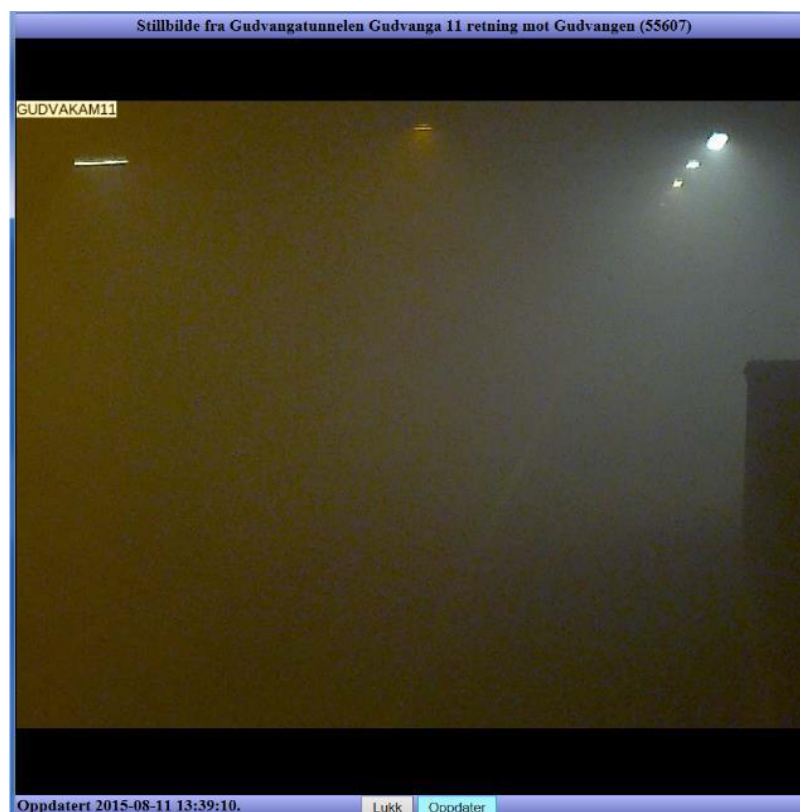
Figur 5.8: *Sikten ble svært dårlig på samme sted kl. 1339. Foto: Utklipp fra Statens vegvesen*

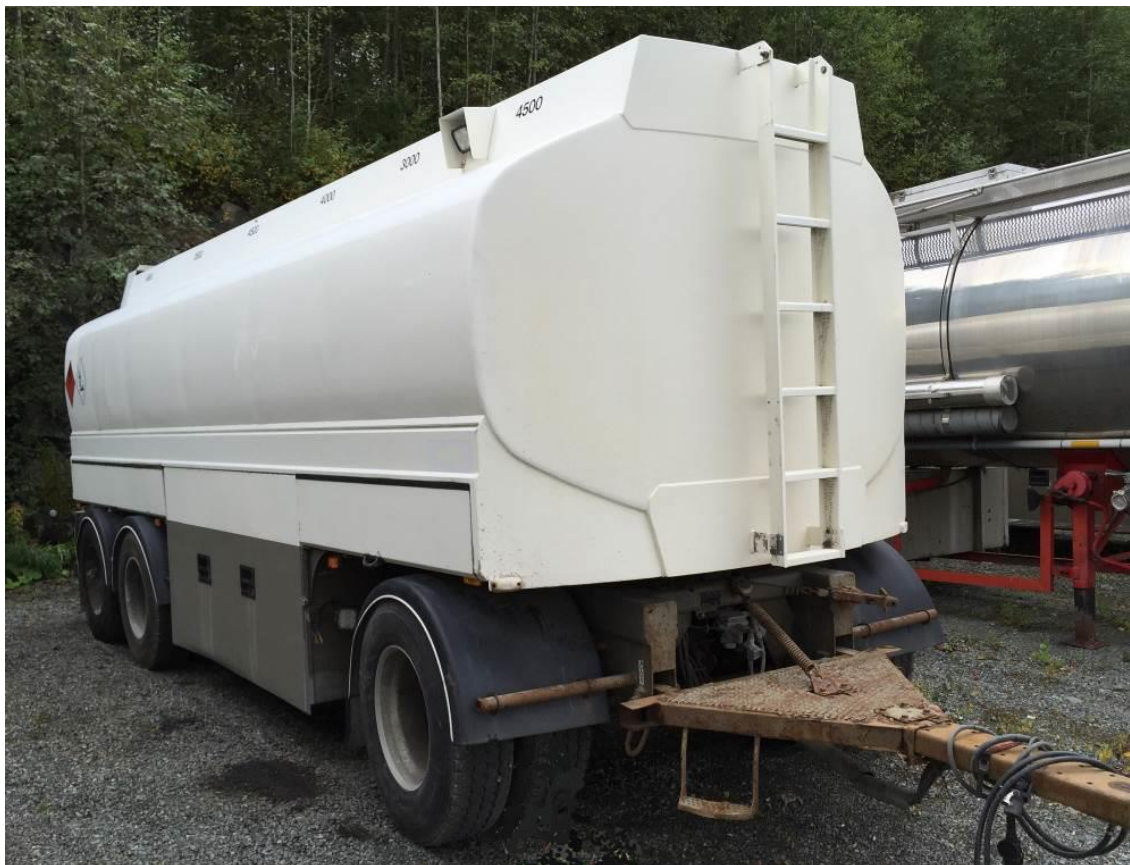
Figur 5.12: Tanktilhenger av tilsvarende fabrikat og type som den som brant i Skatestraum-tunnelen.
Foto: SHT

Tilhengerdraget var ved levering fra tilhengerfabrikant utstyrt med påsveisede stigtrinn på hver av de to dragstengene, og en påsveiset strekkmetallrist på toppen. Denne påsveisingen var ikke utført av VBG, som har produsert tilhengerdraget.

Undersøkelse av tilhengerdraget, som SHT og Forsvarets laboratorietjeneste har gjennomført, viser at det var store innvendige rustskader i begge dragstengene til tilhengerdraget. Disse rustskadene resulterte i overbelastning av dragstengene, som medførte at disse røk under kjøringen i tunnelen.

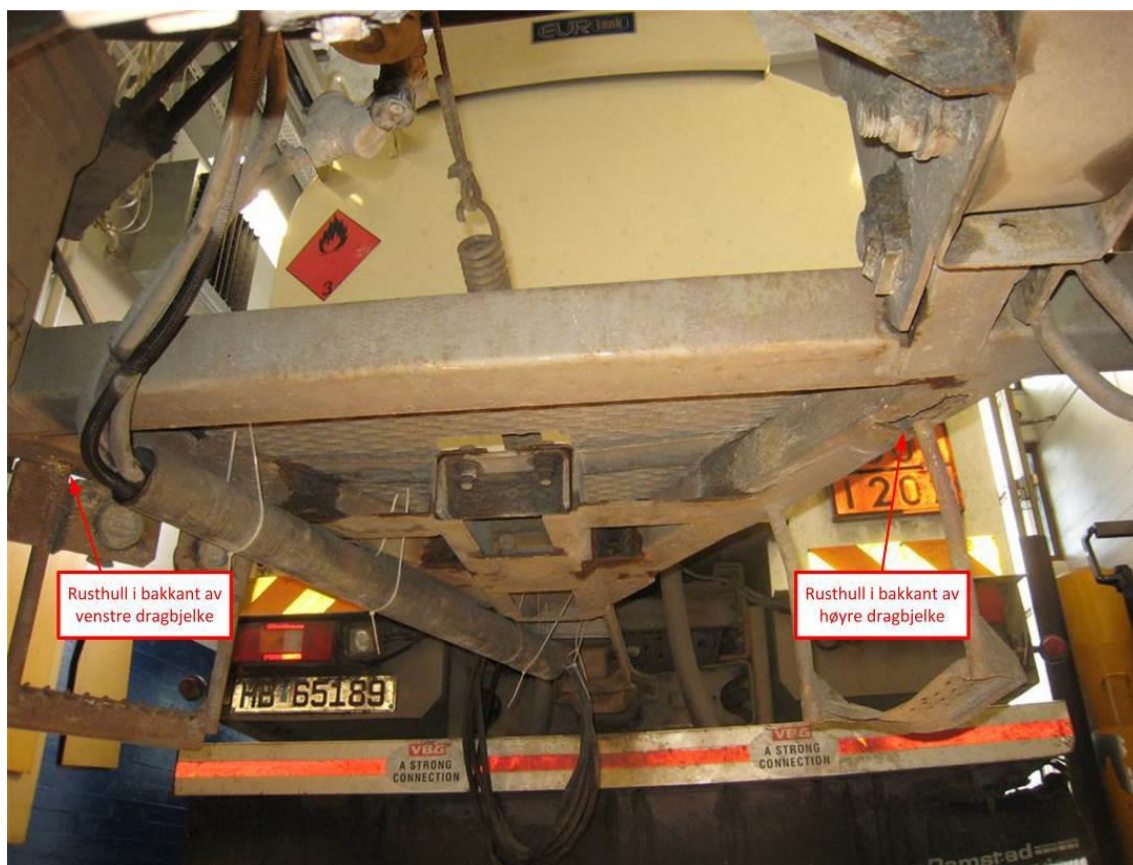
Figur 5.13: Rustskader i tilhengerdrag påvist i kontroll hos Statens vegvesen i mai 2011. Foto: Statens vegvesen

- Rustskader i tilhengerdrag.
- Ujevne og svake bremses
- Sprekker og store rustskader i innfesting til forakselen
- Sprekker i innfestning til fjærbolt på andre aksel
- Fjærbrudd på tredje aksel
- Diverse feil på lys
- Feil med jordingspunkt, og strekkavlastning/gjennomføring for diverse ledninger
- Div. sprekker i tank/skap
